## Junta rotativa, las grúas Odin y Thor

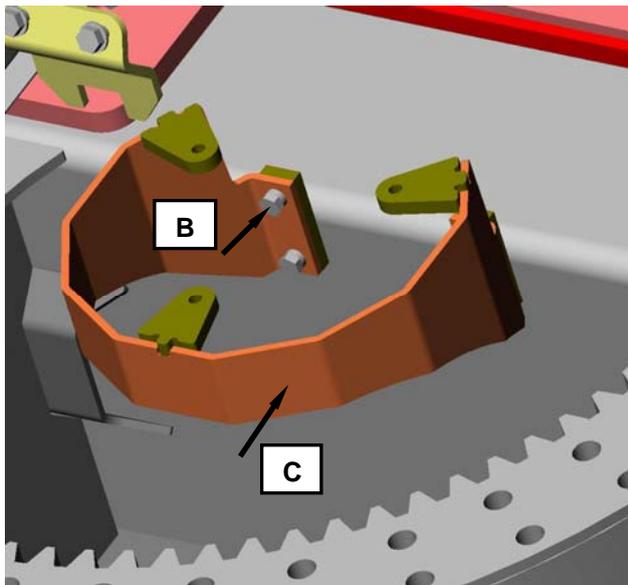
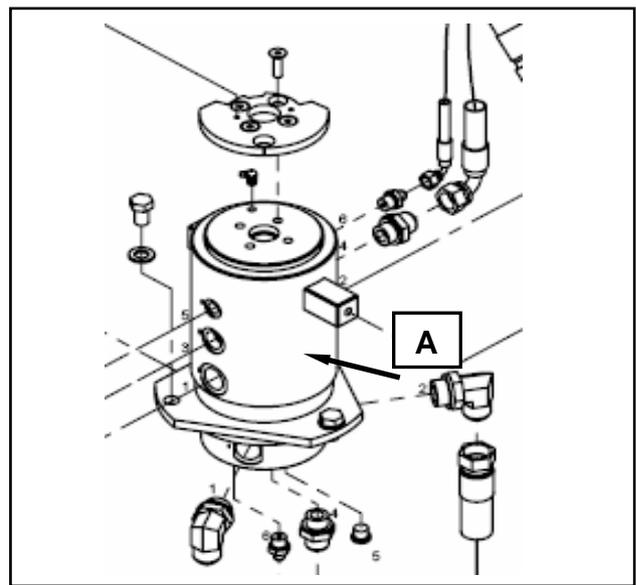
Hemos comprobado grúas, en las que la junta rotativa hidráulica (A) se ha aflojado, lo que podrá causar daños en latiguillos y cables eléctricos. La causa es que los 4 tornillos M10 x 20 mm (B) que fijan el soporte de la junta rotativa (C) a la base, podrán aflojarse.

Para mejorar la fijación se usan las arandelas NORD-LOCK NL10 (referencia 30933) en vez de las arandelas normales M10 entre los tornillos (B) y el soporte de la junta rotativa. Al mismo tiempo se deben cerrar los tornillos con Loctite 243.

Por la inspección de servicio de las grúas Odin y Thor se debe controlar el montaje de la junta rotativa hidráulica. Si los tornillos se han aflojado, se deben montar arandelas NORD-LOCK NL10 y cerrar los tornillos (B) con Loctite 243.
