## Mayor atención a la inspección de los cilindros de extensión en HMF 7020K y 9520K

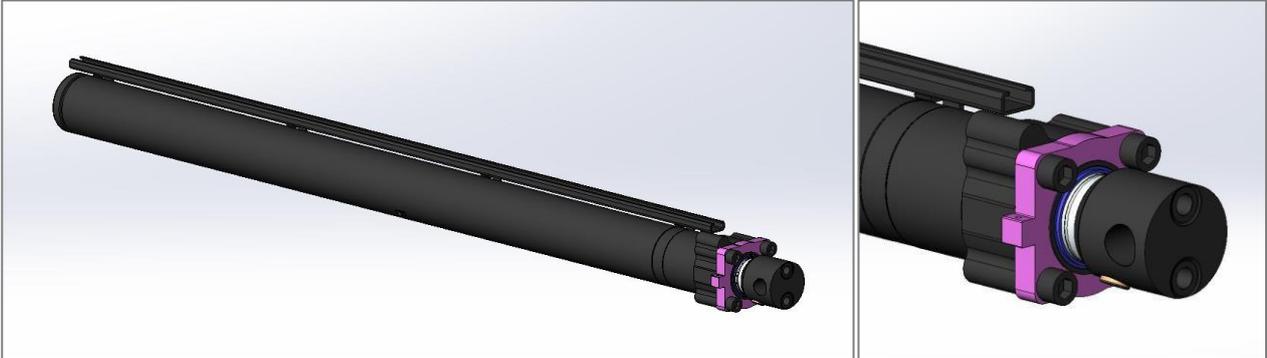
Dado el riesgo potencial de daños en la guía de la brida (destacada abajo en púrpura) de los cilindros de extensión en las grúas HMF 7020K y 9520K, es esencial prestar especial atención a estas guías durante las inspecciones anuales de servicio.

Durante las inspecciones anuales de servicio de las grúas mencionadas anteriormente, los cilindros de extensión 2,3,4,5 y 6 deben revisarse para detectar daños conforme al:
