Danfoss PVG32, válvula de carrete para función Jib – resorte de retorno débil.

En relación con los suministros de un subcontratista de válvulas de control hidráulico, el control de calidad de HMF ha detectado una desviación respecto a la especificación del resorte de retorno en la válvula de carrete para la función Jib de la grúa.

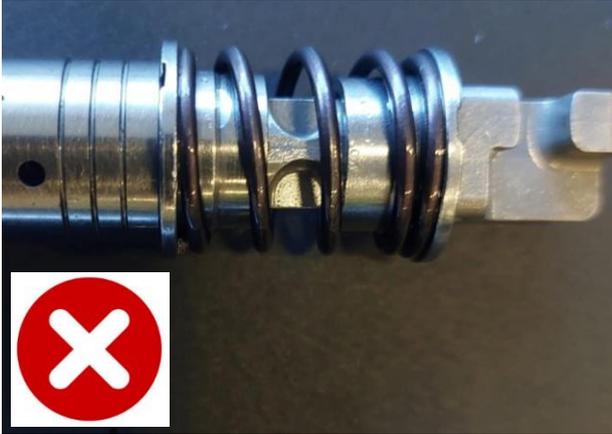
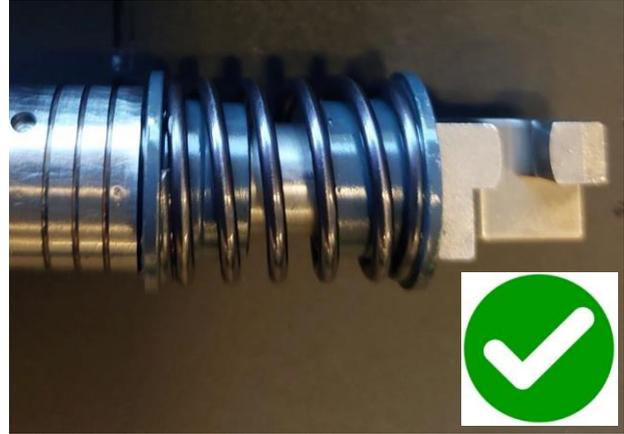
La desviación de la especificación se caracteriza por un número de espiras inferior al especificado, lo que resulta en un resorte de retorno más débil y, por lo tanto, una acción de retorno del carrete a la posición neutra menos positiva.

Se puede identificar el resorte de retorno correcto comparándolo visualmente con los ejemplos de resorte débil y resorte correcto mostrados a continuación.

Si la inspección revela que el carrete está equipado con un resorte de retorno débil, se debe reemplazar el carrete completo, número de pieza HMF 69736.
