### Sistema de extensiones, HMF 7020 OK y 9520 OK

Se han detectado casos en los que se han producido daños en el circuito hidráulico de las extensiones de los modelos de grúa 7020 OK y 9520 OK. Una bola de acero se ha desprendido en una válvula de contrapresión (referencia 59076) y a continuación se ha introducido en un cilindro de extensión, causándole daños y fugas a consecuencia de esto.

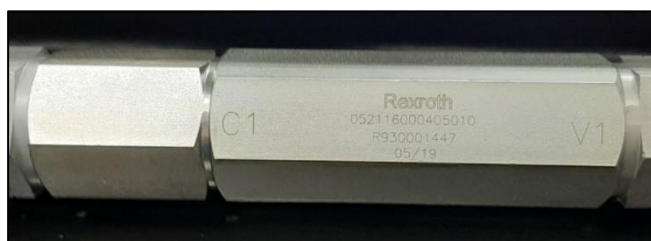
Según el proveedor, este fallo de desprendimiento de la bola de acero puede aparecer en los cilindros de contrapresión fechados 50/18 (semana del 10 al 16 de diciembre de 2018), 05/19 (semana del 28 de enero al 3 de febrero de 2019) y 14/19 (semana del 1 al 7 de abril). Véase la foto de una válvula de contrapresión con la fecha abajo.

Válvula de contrapresión con fecha 05/19

Si una válvula de contrapresión está marcada con la fecha 50/18, 05/19 o 14/19, esta se debe desmontar y reemplazar con una nueva con fecha 12/20 (semana del 16 al 22 de marzo de 2020) o posterior.

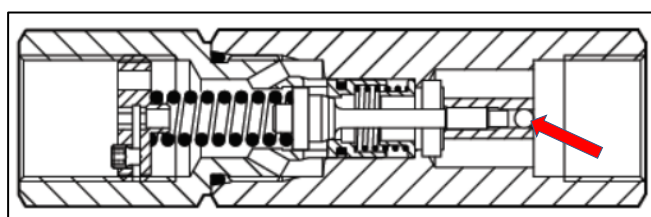
Si se detecta que falta la bola de acero incorporada (véase la foto y el dibujo de corte transversal abajo) en una válvula de contrapresión desmontada (OK1-OK3) o en ambas (OK4-OK7), deberá dirigirse al departamento de Servicio Técnico HMF para que le asesoren sobre los pasos a seguir.

Dibujo de corte transversal de la válvula de contrapresión

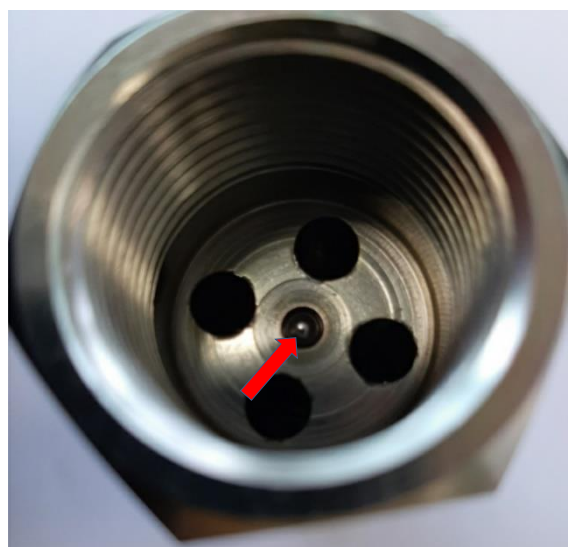
Bola de acero en la válvula de contrapresión
