## Sensores de ángulo, errores en pluma y jib

Durante la recepción de sensores de ángulo (n.º de pieza HMF 2060069) de un subcontratista, el equipo de control de calidad de HMF detectó una desviación de los estándares. Esto provocó fallos en varios sensores, provocando paradas de grúa.

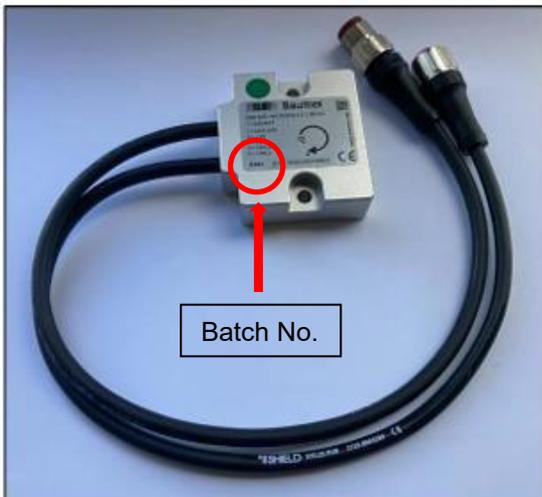
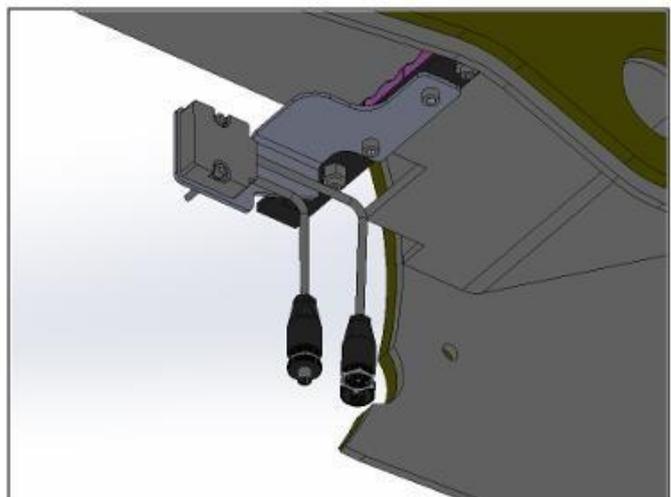
El número de lote está en la esquina inferior izquierda de la etiqueta:

S = 2024  
41 = semana 41  
1 = día 1 = 07.10.2024

Los lotes anteriores deben ser reemplazados. El prefijo "S" será sustituido por "T" para el año 2025.

Los nuevos sensores (lote "S411" o superior) estarán disponibles desde el 1 de noviembre de 2024. Las nuevas grúas también los incluirán.
