## Refuerzo de la columna, 910K-1030K-1130K

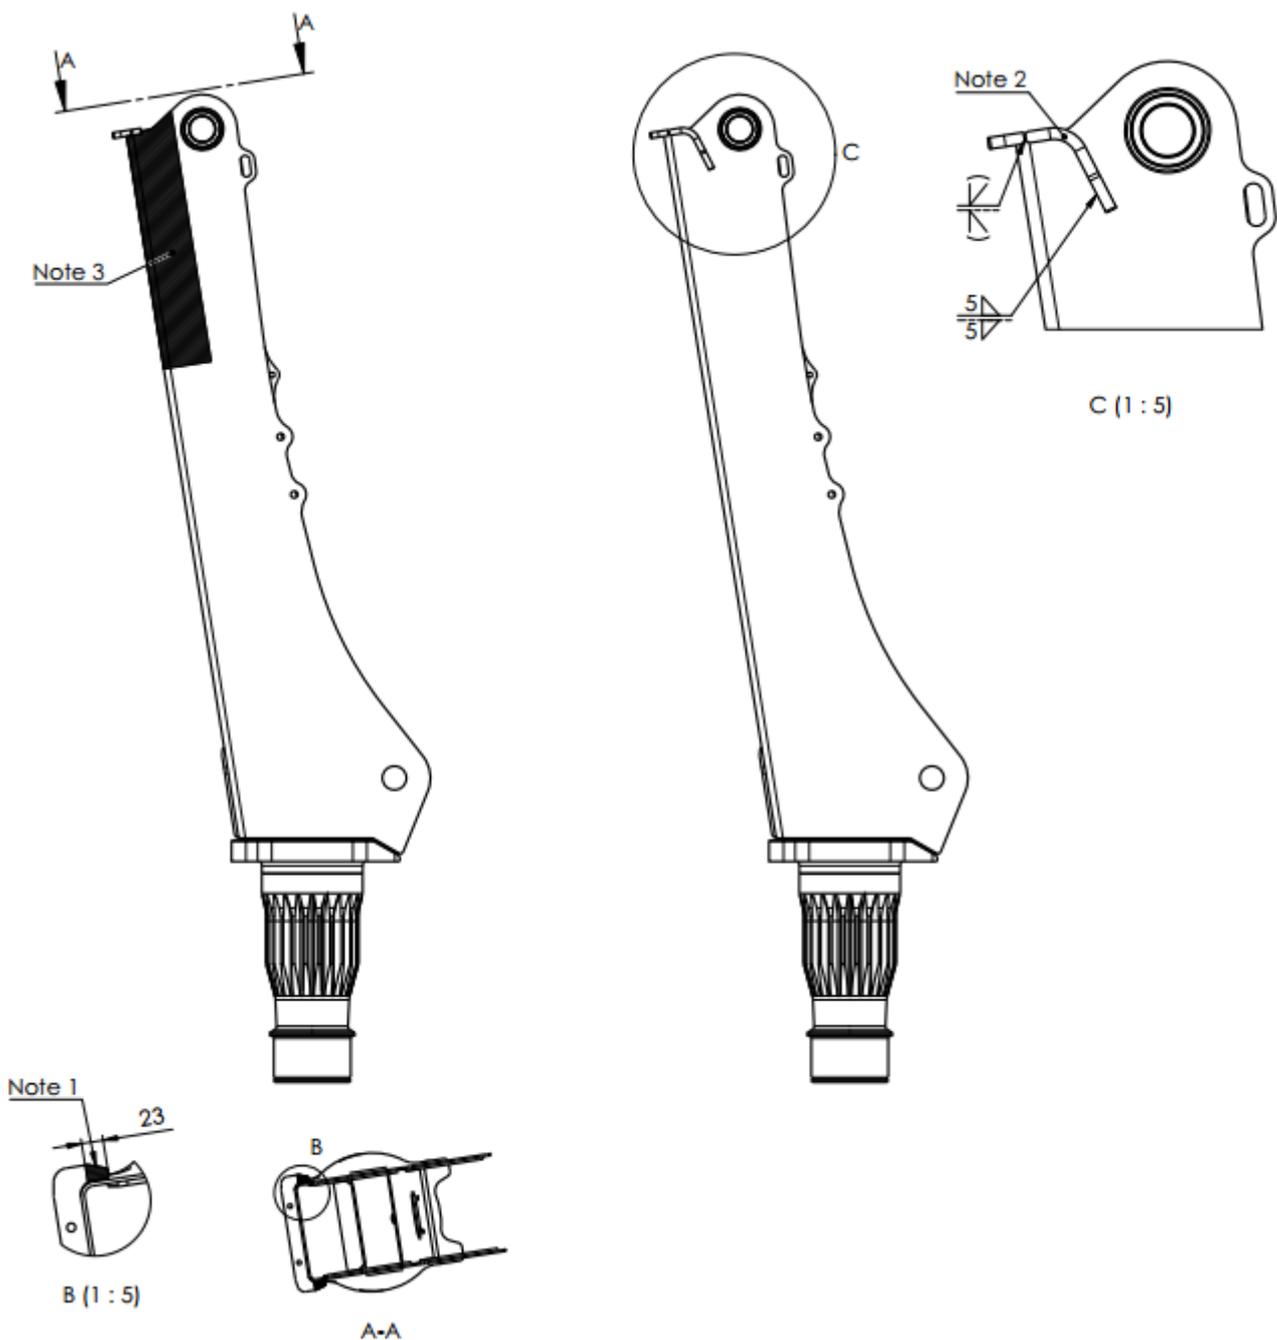
En los modelos de grúa 910K-1030K-1130K se han comprobado grietas en la parte superior de las placas de la columna. Véase el campo sombreado - nota 3.

Las columnas en grúas con la matrícula hasta 1160312 (grúas producidas en octubre 2014) pueden tener grietas.

Si se comprueban grietas se puede realizar reparaciones según el siguiente procedimiento:

Nota 1: La parte destacada del refuerzo de bordes se corta (23 mm).

Nota 2: Las referencias de los refuerzos - en el lado derecho 6365093 y el lado izquierdo 6365094.

Nota 3: Las grietas en el campo sombreado se afilan completamente. Se suelda el campo afilado con un alambre de soldadura del tipo SG3, y se afila el campo soldado plano con la superficie.

Los dos refuerzos se sueldan con alambre SG3 según los dibujos.
