La base de los modelos de grúa 1800-K hasta 2630-K

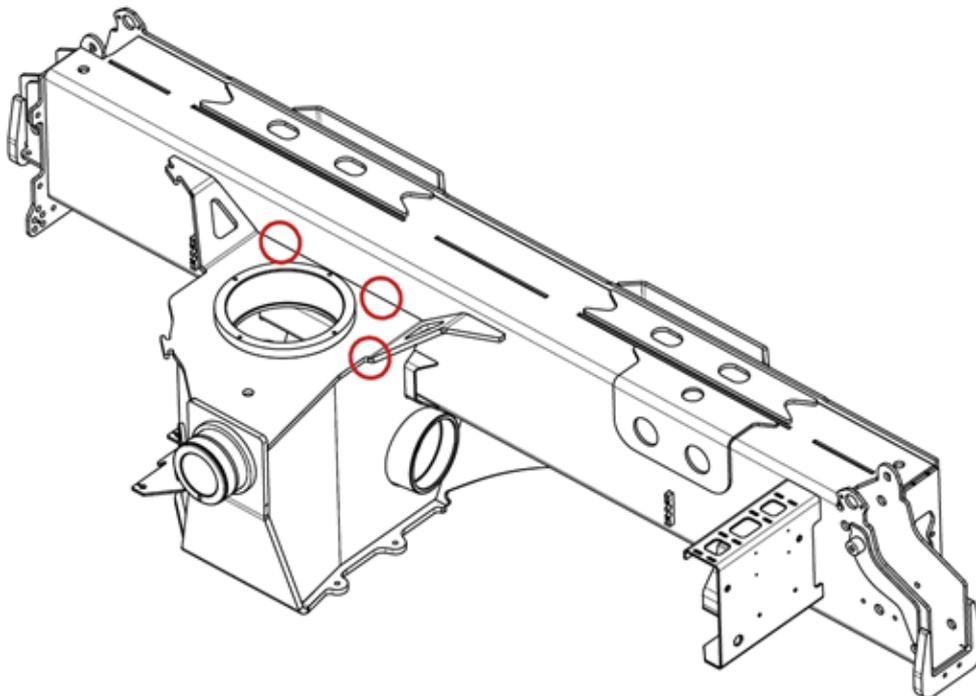
En los modelos de grúa 1800-K hasta 2630-K se han comprobado grietas en la parte inferior de la base cerca del cordón de soldadura entre la viga extensible y el zócalo. Véase las marcas rojas en el dibujo que muestra la parte inferior de la base.

La base en los siguientes modelos de grúa puede tener grietas:

- 2200-K hasta 2630-K hasta la matrícula 1080923 incluso (se han producido en la semana 40-2014) y
- 1800-K hasta 2130-K hasta la matrícula 1070821 incluso (se han producido en la semana 05-2015)

Durante las inspecciones de servicio regulares se deben comprobar ambos lados del vehículo y debajo de la base de la grúa, usando una luz muy fuerte.

Si se comprueban grietas durante la inspección de servicio, se deben realizar las reparaciones de la base lo más pronto posible. Se puede ponerse en contacto con el Servicio Técnico HMF si se necesita más información y los procedimientos de reparación.
