## Sensores de ángulo, errores en pluma y jib

Durante la recepción de sensores de ángulo (n.º de pieza HMF 2060069) de un subcontratista, el equipo de control de calidad de HMF detectó una desviación de los estándares. Esto provocó fallos en varios sensores, provocando paradas de grúa.

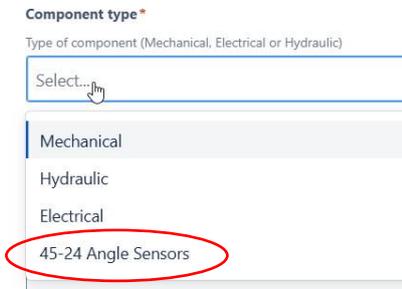
Utilice la nueva especificación “45-24 sensor de ángulo” al completar el tipo de componente en el formulario de reclamación.
